COLLISIONE IN VOLO

La notte del 1 luglio 2002, poco prima delle 23:30 (ora locale), un velivolo adibito al trasporto passeggeri Tupolev TU154M e un Boeing B757-200 cargo collisero ad alta quota mentre sorvolavano il sud della Germania. L'incidente, avvenuto nelle vicinanze della cittadina di Ueberlingen presso il lago di Costanza, causò la morte di 71 persone, molte delle quali bambini.

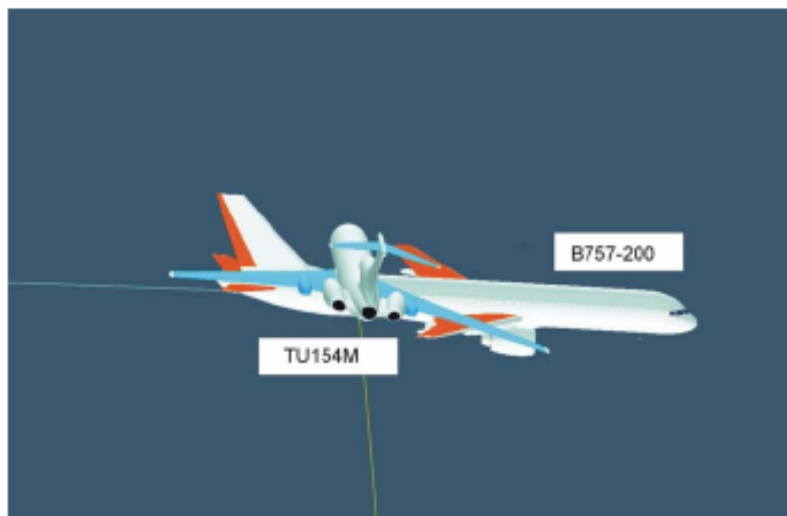
Gli aeromobili entrarono in collisione ad un altitudine di 34.890ft alle 21:35:32 mentre stavano entrambi scendendo.

Reconstruction of the collision according to FDR data and collision evidence

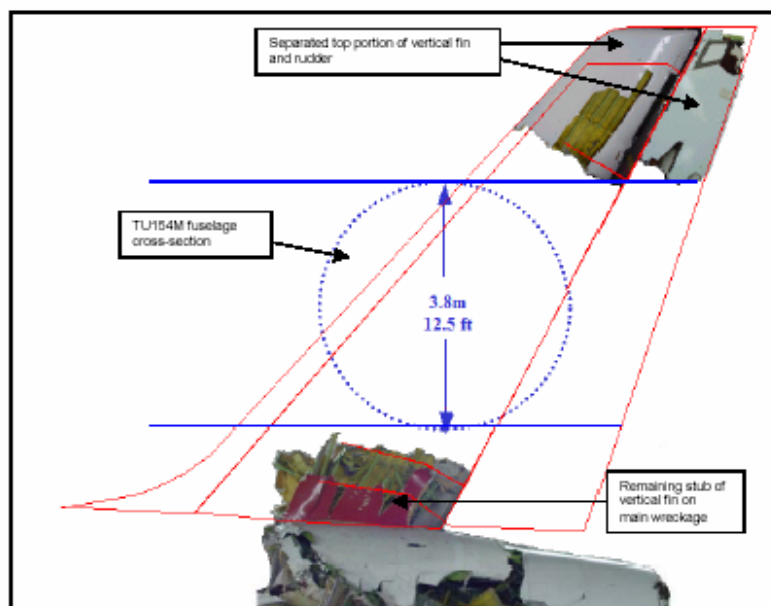
B757-200 damage on vertical tail in relation to cross-section of TU154M
